TINJAUAN KRITIS: RESTORASI MINOR DAN MAYOR PADA HUNIAN TRADISIONAL CAGAR BUDAYA DI INDONESIA STUDI KASUS RUMAH TUO KAMPAI NAN PANJANG DAN RUMAH WAE REBO

Ari Widyati Purwantiasning

Jurusan Arsitektur Universitas Muhammadiyah Jakarta

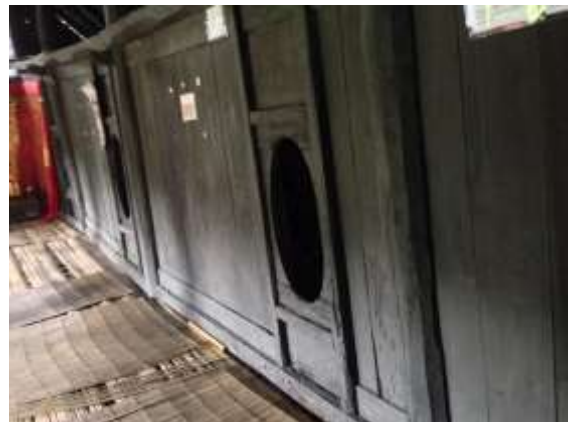
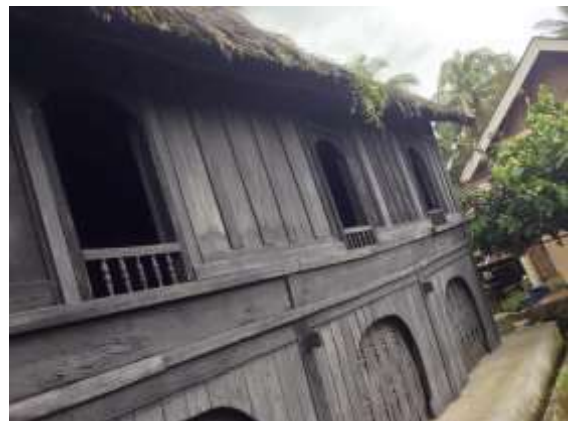
*Gambar 1 dan 2: Material asli dari bangunan Rumah Tuo Kampai Nan Panjang masih dipertahankan dan umurnya sudah mencapai lebih dari 300 tahun
(Sumber: dokumentasi pribadi, 2014)*

Pada gambar 1 dan 2 diperlihatkan bangunan tua di Sumatera Barat yaitu Rumah Tuo Kampai Nan Panjang, yang masuk dalam Situs Cagar Budaya. Rumah ini dianggap memiliki sejarah yang tinggi karena rumah gadang ini didirikan oleh seorang Datuk dari Suku Kampai Nan Panjang lebih kurang 300 tahun yang lalu. Bangunan ini terletak di Nagari Belimbing, sekitar 13 km dari Batusangkar, Sumatera Barat. Sebagian besar bangunan ini belum mengalami perubahan baik dari segi struktur bangunan maupun bahan bangunan. Dari gambar di atas terlihat struktur bangunan masih terlihat asli, sehingga tiang-tiang struktur yang miring juga masih terlihat asli seperti apa adanya. Pada gambar 2 diperlihatkan lubang berbentuk oval yang fungsinya adalah sebagai pintu penghubung ke ruangan lainnya, yaitu ruang-ruang yang lebih privat (kamar tidur), bentuk aslinya masih dipertahankan sedemikian rupa, sehingga tidak menghilangkan nilai-nilai dari rumah tersebut.

Sampai saat ini bangunan rumah gadang tua ini masih dipertahankan keasliannya, sehingga bentuk, struktur dan material bangunan tersebut dapat menceritakan kepada generasi masa kini dan masa mendatang bagaimana tuanya bangunan tersebut. Kegiatan dan proses restorasi dilakukan sebagai usaha untuk mempertahankan keberadaan bangunan ini, baik dari segi keamanan maupun kekuatan dari bangunan tersebut, walaupun sudah tidak dihuni lagi, namun bangunan ini masih berdiri

kokoh. Kegiatan restorasi hanya sebatas pada pembersihan dan pengelolaan material berupa kayu hitam supaya tidak lapuk dan dapat bertahan sampai ratusan tahun.

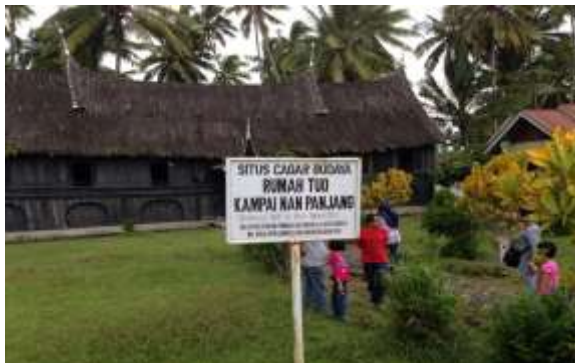
*Gambar 3: Rumah Tuo Kampai Nan Panjang yang ditetapkan sebagai Situs Cagar Budaya sesuai UU No. 5 tahun 1992
(Sumber: dokumentasi pribadi, 2014)*

Rumah Tua Kampai Nan Panjang yang telah ditetapkan sebagai Situs Cagar Budaya sesuai dengan UU RI No. 5 Tahun 1992 (lihat gambar 3), ini merupakan rumah yang memiliki arsitektur bergaya khas Minang yaitu rumah gadang dengan atap yang bergonjong empat dan terbuat dari ijuk. Keseluruhan bangunan bagian luar terdiri dari kayu berwarna hitam. Bangunan rumah ini hanya memiliki satu pintu masuk ke bagian dalam rumah dan memiliki tangga tepat berada di tengah-tengah bangunan rumah.

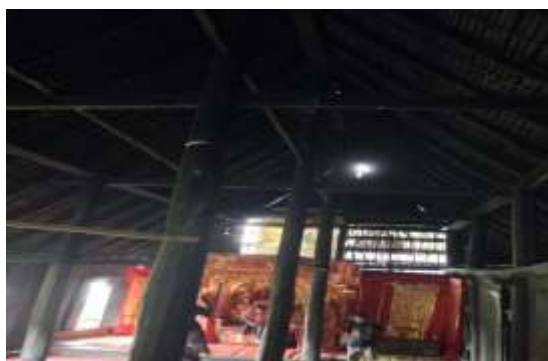
*Gambar 4: Struktur rangka atap dan tiang-tiang di dalam Rumah Tuo Kampai Nan Panjang yang terlihat langsung karena tanpa penutup plafond
(Sumber: dokumentasi pribadi, 2014)*

Rumah Tuo Kampai Nan Panjang juga tidak memiliki plafon (lihat gambar 4), sehingga kuda-kuda kayu yang saling tersusun dan melintang dapat terlihat jelas sebagai rangka atapnya. Lantai pada rumah yang tergolong sebagai rumah panggung ini juga dilapisi bilah bambu yang bersusun-susun, dan relatif rata

lantainya, ada ada bagian yang lebih tinggi yaitu pada bagian menuju kamar dengan satu buah anak tangga dari ujung kiri ke kanan. Hal inilah yang juga dipertahankan keasliannya, sehingga dapat dirasakan kekuatannya dari struktur atap dan bangunan ini oleh generasi saat ini maupun generasi masa mendatang.

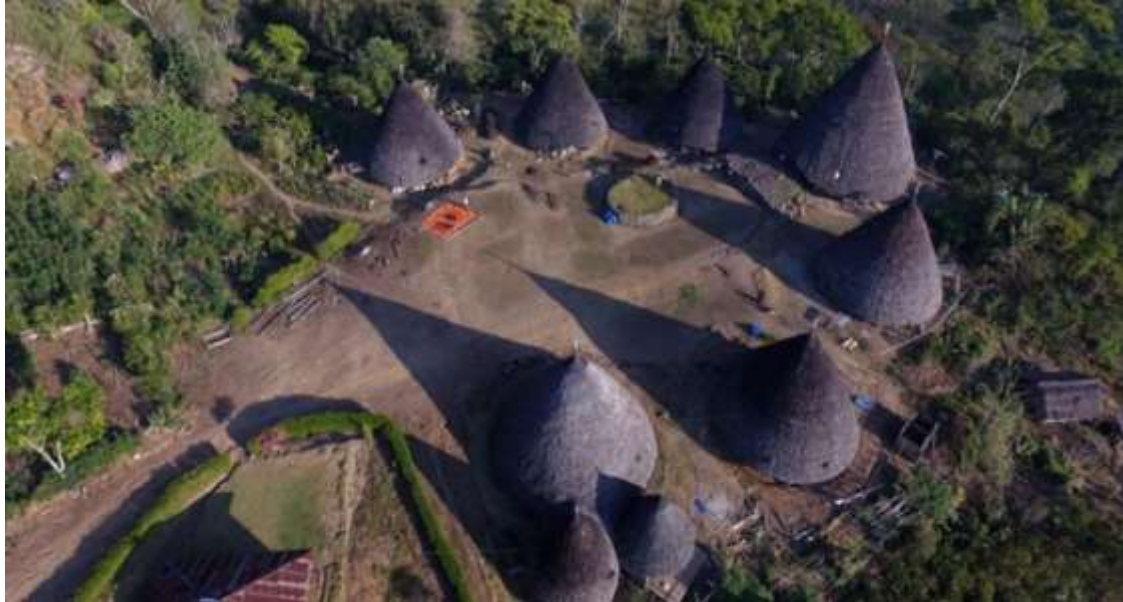
Gambar 5: Desa Waerebo, Flores dengan 7 buah bangunan Mbaru Niang

Di lain pihak, berikut ini dapat dilihat contoh dari restorasi mayor yang ada di Indonesia. Pada gambar 5 (*"Membangun Mbaru Niang-Rumah Tradisional Waerebo,"* 2014) diperlihatkan bagaimana situs cagar budaya Waerebo berusaha untuk bertahan dari periode waktu ke periode waktu mendatang. Desa Waerebo yang berada di Barat Daya Kota Ruteng, Kabupaten Manggarai, Nusa Tenggara Timur, merupakan situs cagar budaya yang dahulunya memiliki 7 buah rumah adat warisan leluhur berbentuk kerucut. Rumah adat di Desa Waerebo yang disebut dengan Mbaru Niang ini pada tahun 2012 mendapatkan penghargaan dari UNESCO Asia-Pasifik sebagai salah satu hasil kegiatan Konservasi Warisan Cagar Budaya yaitu *Award of Excellent* dalam bidang kategori *culture and tourism category*, yang merupakan penghargaan tertinggi untuk Konservasi Warisan Cagar Budaya, dan menjadi kandidat sebagai peraih penghargaan Aga Khan Award dalam bidang arsitektur pada tahun 2013.

Mbaru Niang yang berarti Rumah Drum ini memiliki keunikan tersendiri, karena bentuknya yang mengerucut ke atas, dan dibangun secara tradisional. Awal mulanya, Mbaru Niang terdiri dari 7 buah bangunan, namun karena terjadinya bencana kebakaran dan mulai lapuknya struktur bangunan, maka Mbaru Niang yang dapat bertahan hanya tinggal 4 bangunan.

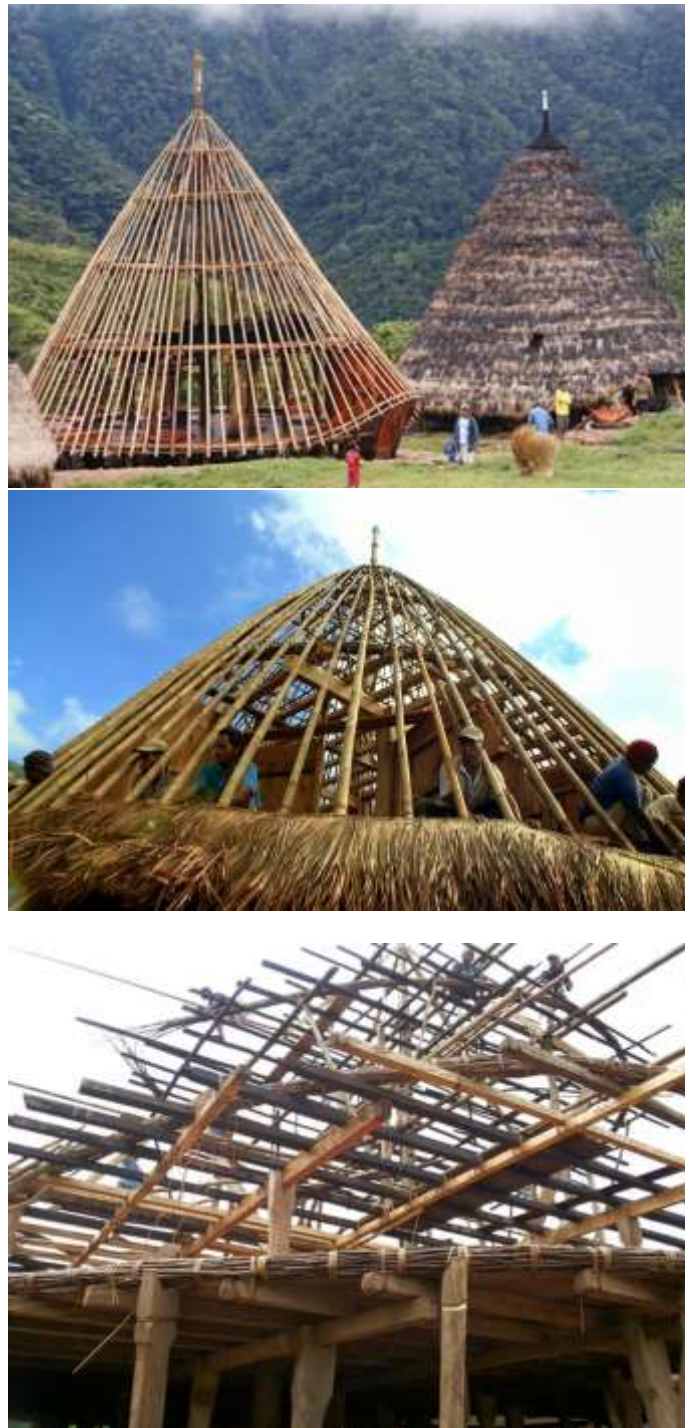
Gambar 6,7,8: Proses restorasi Mbaru Niang di Desa Waerebo, Flores
(Sumber: <https://bandanaku.wordpress.com>, diakses 08 Mei 2017)

Kegiatan dan proses restorasi Mbaru Niang di Desa Waerebo, Flores melalui upacara adat dari mulai perletakan pondasi pertama, naiknya tiang pusat, sampai dengan pemasangan struktur atap dan penutup atap ijuk, semuanya melalui proses tradisional dengan upacara adat. Pekerjaan dilakukan dengan teknik tradisional dengan menggunakan material yang didapatkan di sekitar Desa Waerebo. Hal ini mengingat sangat kentalnya nilai-nilai yang ditanamkan oleh leluhur masyarakat Desa Waerebo, sehingga dalam setiap kegiatan semuanya harus didasari oleh nilai tradisi dan adat (Antar, 2010).

Restorasi di Rumah Wae Rebo ini dianggap sebagai restorasi mayor karena seluruhnya menggunakan material baru dan membangun kembali apa yang sudah hancur sebelumnya dengan mengikuti bentuk-bentuk dan pola ruangan serta disain yang sama dengan sebelumnya.

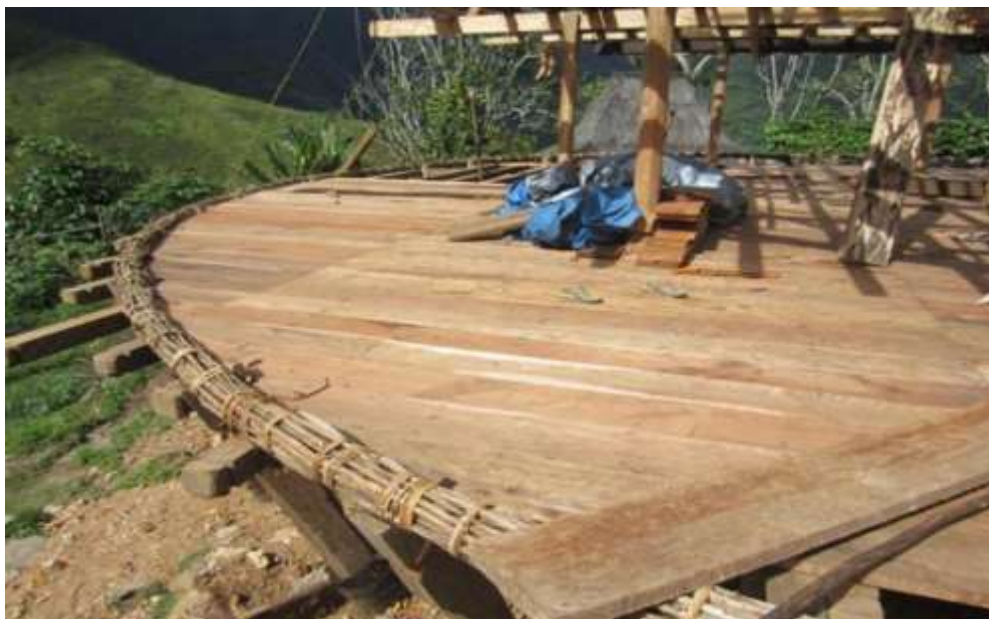
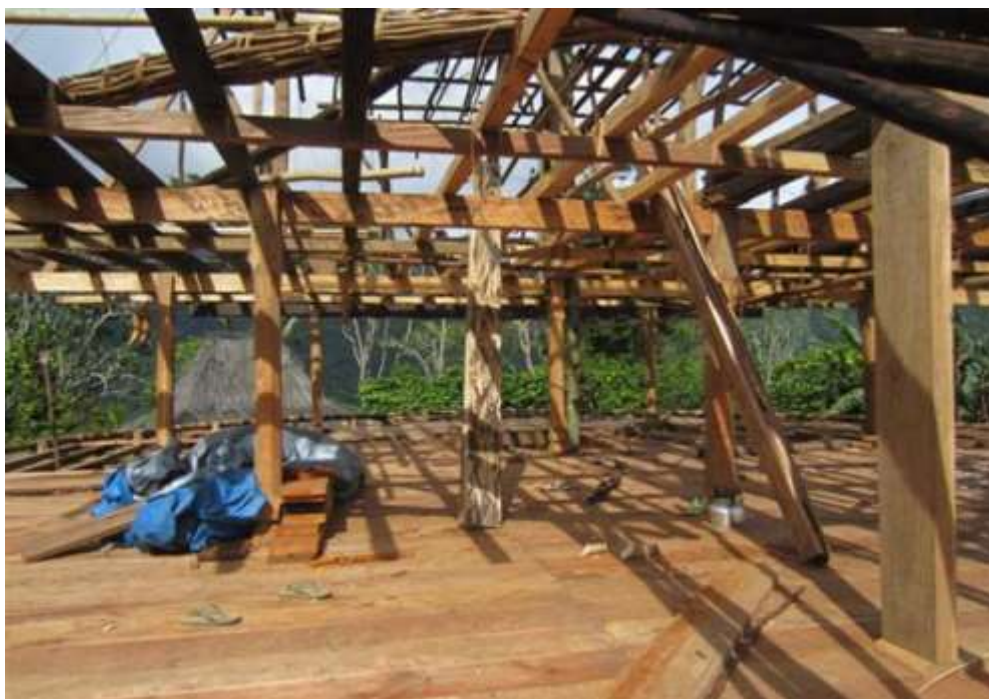
Gambar 9,10: Proses restorasi Mbaru Niang di Desa Waerebo, Flores
(Sumber: <https://bandanaku.wordpress.com>, diakses 08 Mei 2017)

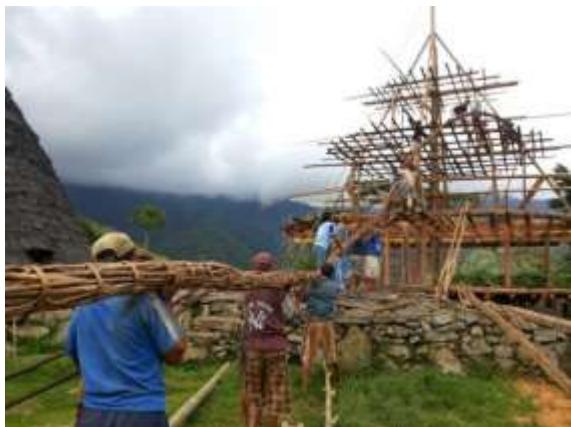
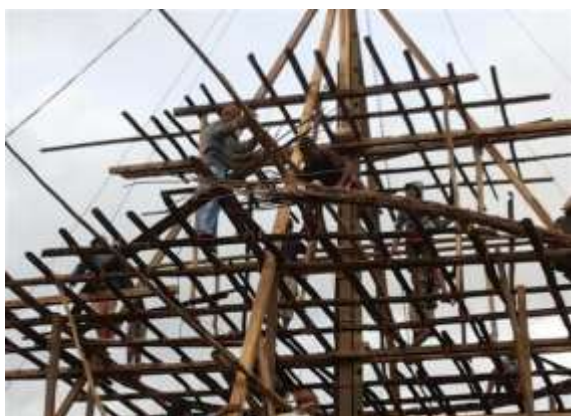
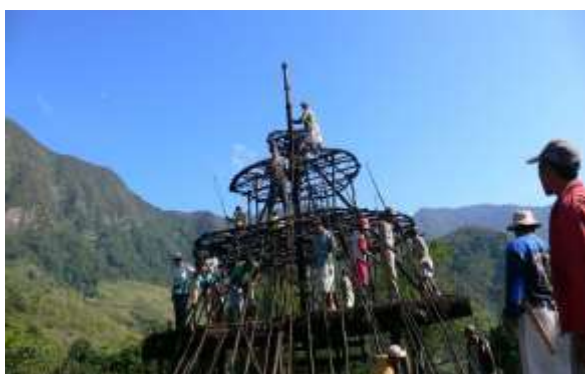
Gambar 11, 12, 13: Proses restorasi Mbaru Niang di Desa Waerebo, Flores
(Sumber: <https://bandanaku.wordpress.com>, diakses 08 Mei 2017)
